## 微粉炭燃焼ボイラに適した高耐久性溶射材料の開発と実機適用

(Development and Application of High Durability Thermal Spray Material for Pulverized Coal Combustion Boiler)

## 2. 実機損傷調査

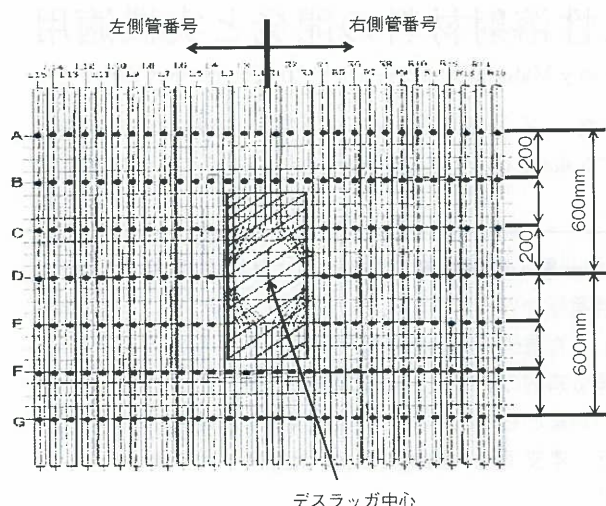
図1 デスラッグ周辺の蒸発管配置と管肉厚測定位置

測定をデスラッグ設置箇所全64パネル（蒸発管1,664本、総測定点数11,648点）について実施した。その結果、最大2.1mmに達する減肉深さを認めた。1パネル単位の測定位置を図1に示し、その減肉の最大値を示したパネルの測定結果を図2に示す。図2より、管の減肉はデスラッグ中心孔から右7番管（R7）に2.1mm、左11番管（L11）に1.6mmの最大値を認めた。このような大きな損傷を受けた蒸発管は、デスラッグ設置箇所（全64箇所）の約3割に及び、これらの管は、次回検査までに最小肉厚（Tsr）を下回る状況であったため、パネル交換により新管へ取替えまたは肉盛り溶接で応急対策を実施した。主な損傷箇所の炉内の分布は、デスラッグまわりの高温高圧蒸気が当たる箇所と火炉コーナー部に局所的な異常減肉が顕著に認められた。

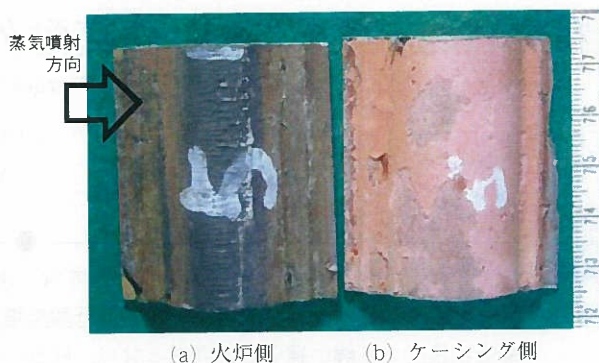
写真1 ボイラ蒸発管の損傷箇所の抜管材外観

写真1にボイラ蒸発管の損傷箇所の抜管部分の外観状況を示す。外観の状況は、(a)に示した火炉側の管頂部

において、黒灰色の溝状模様の付着物が見られ、デスラッグ蒸気噴射方向から直接、高温高圧蒸気が当たる箇所やスラグが吹き飛ばされて当たる箇所では付着物の溝状模様が消失している。一方、(b)に示したケーシング側においては、燃焼ガスの影響などを受けないため黒灰色の付着物はなく、設置時の状態を保持していた。

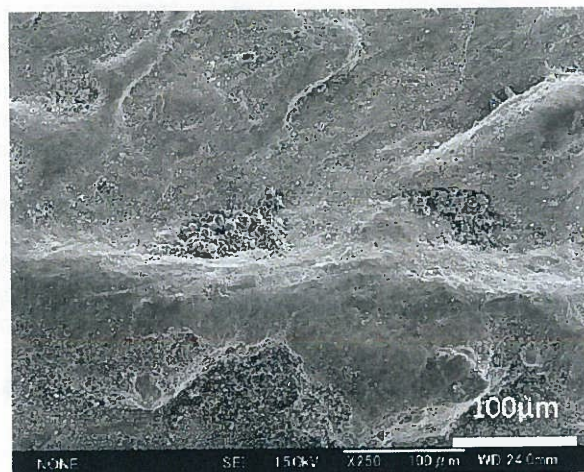
写真2 ボイラ蒸発管損傷箇所の表面SEM観察

写真2にボイラ伝熱管損傷箇所の表面をSEM（電子顕微鏡）にて観察した結果を示す。写真2に示した溝状模様の凸部を拡大観察すると、凸部近傍において、粒径約2～10μmの球形粒子が残存していた。一方、平滑部では摩耗したような表面状態を呈しており、凸部近傍に石炭灰粒子が認められる。

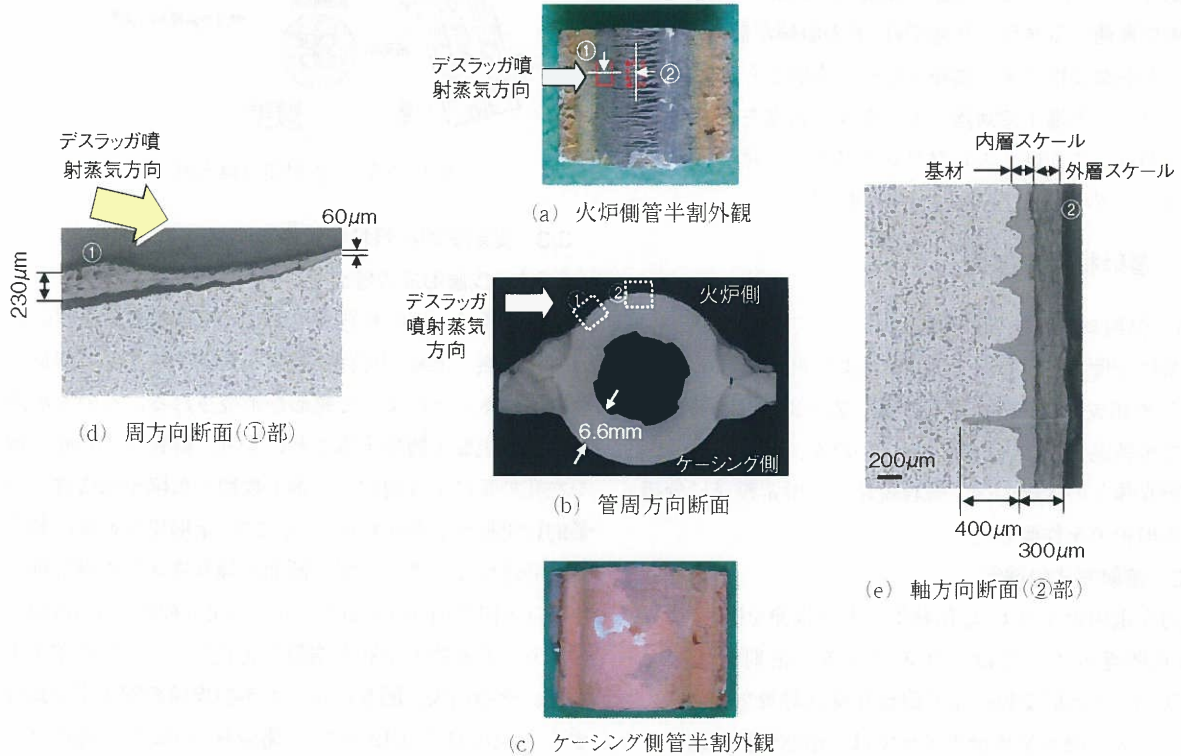
写真3 ボイラ蒸発管の損傷箇所の断面観察結果

写真3にボイラ蒸発管の損傷箇所の断面観察結果を示す。(a)および(c)は、損傷した蒸発管を半割にし、それぞれの外観を示すとともに断面観察位置を図示した。火炉側では、管頂部に溝状模様の様相を呈している。一方、燃焼ガスと接触しないケーシング側では、特に損

傷ならびに腐食等は認められない。(b) 管周方向の断面を示す。(d) ①部を周方向に断面観察した結果であるが、腐食生成物層の厚さが230 $\mu\text{m}$ から60 $\mu\text{m}$ までならかに減少しており減肉が顕著に認められた部位であった。一方、(e) に示した②部の軸方向の断面では、

腐食生成物層が300 $\mu\text{m}$ 、溝深さが長い部位で400 $\mu\text{m}$ の腐食き裂が認められ、腐食き裂の中心部の腐食生成物内に表層から基材部まで貫通するクラックが認められた。

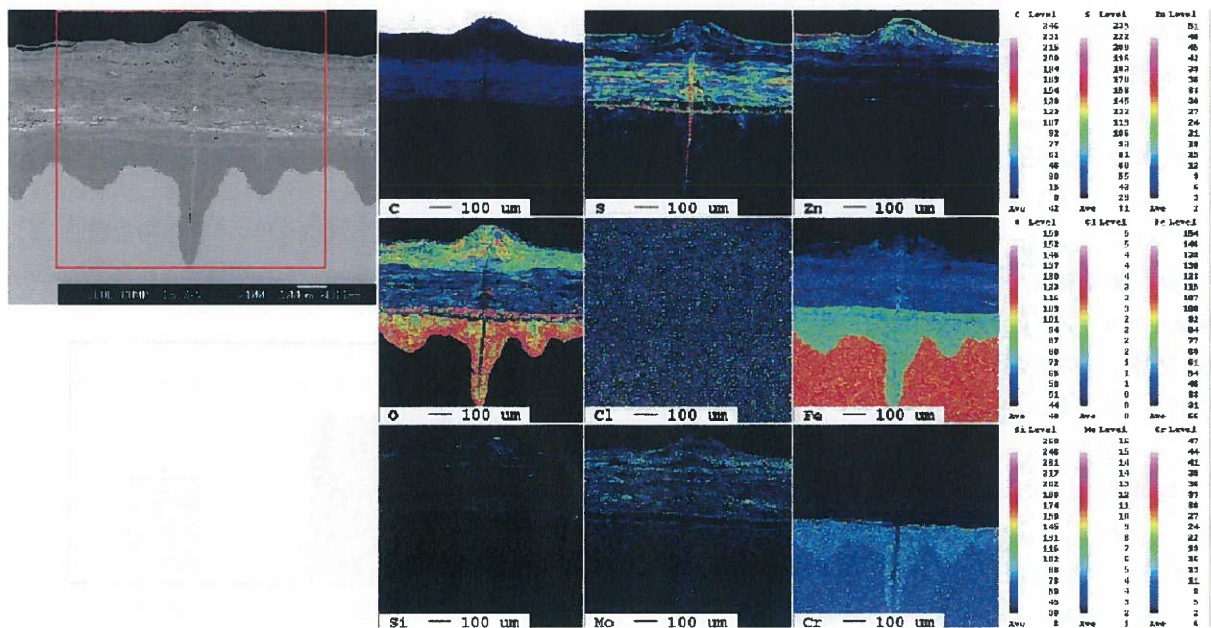
図3 ボイラ蒸発管軸方向断面のEPMA分析（元素マッピング）結果

(元素マッピング)を実施し、その結果を図3に示す。この図より、腐食生成物層は大きく分けて3層に分かれている。最表層は、石炭灰成分と推定されるSi、Znおよび未燃炭素：Cから構成されている。中間層には、Sが濃縮し基材と接する最下層には、Oが濃縮している特徴が認められた。また、前述の断面観察における腐食生成物層を貫通するクラック部では、Sの濃縮が認められ、クラックが腐食性ガスの通路となって表層からSが侵入し、クラック先端まで到達して金属を腐食させているのがわかる。これは、エレファントスキンと称される溝状腐食<sup>(2)~(4)</sup>の特徴であることが判明した。

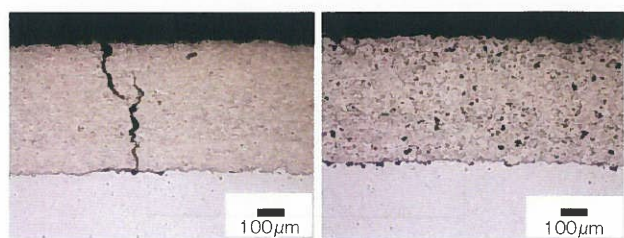
写真4 短管ヒートサイクル試験後の溶射皮膜

実機パネルより長さ450mmの単管を切り出し、溶射膜厚を300~700 $\mu$ mの範囲で100 $\mu$ mごとに皮膜形成させ、さらに供試体を30mm長さに切断して試験片とした。ヒートサイクル試験は電気炉を利用して室温 $\leftrightarrow$ 500 $^{\circ}$ C（保持20min）の加熱・冷却を10回サイクル実施した。その結果、写真4に膜厚500 $\mu$ mの溶射皮膜の断面観察状況を示す。この図から膜厚500 $\mu$ mで現用材と開発材を比較すると現用材は皮膜割れが発生し、600 $\mu$ mおよび700 $\mu$ mの膜厚でも皮膜割れが認められた。一方、開発材においては、500 $\mu$ mで皮膜割れは認められず、600 $\mu$ mおよび700 $\mu$ mにおいても皮膜割れや剥離、脱落は見られなかった。

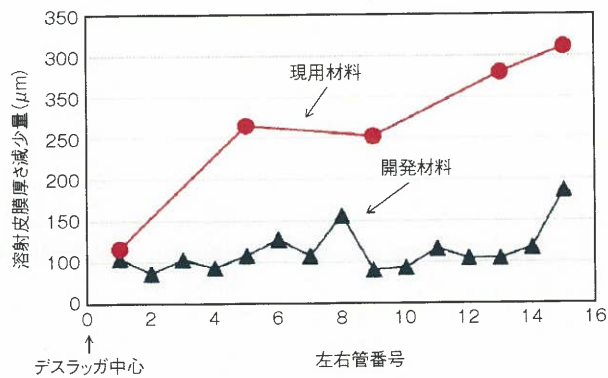
図10 実機耐久試験結果（実機耐久試験前後の溶射皮膜厚さ減少量の比較：左右管の最大値）

プラント定期点検時に開発した溶射材料を現地にて実機ボイラ蒸発管パネルへ溶射施工し、次の定期点検までの2年間（ボイラ運転時間12,998Hr）実機環境下において耐久試験を実施した。耐久試験の評価は、溶射施工後の膜厚を電磁膜厚計を用いて測定し2年後の定期点検時に同様の箇所で測定し、試験前後の膜厚減少量で評価した。その結果を図10に示す。この図より、現用材では、最大膜厚減少量は311μmと大きな摩耗量を示したのに対し、開発材では、最大膜厚減少量が137μmと約2.3倍の耐摩耗性を示した。皮膜の割れや剥離状況を外観目視

点検にて皮膜に異常がないことを確認し、実機環境下においても優れた耐久性があることが検証できた。
