## 微粉炭燃焼ボイラに適した高耐久性溶射材料の開発と実機適用

(Development and Application of High Durability Thermal Spray Material for Pulverized Coal Combustion Boiler)

## 2. 実機損傷調査

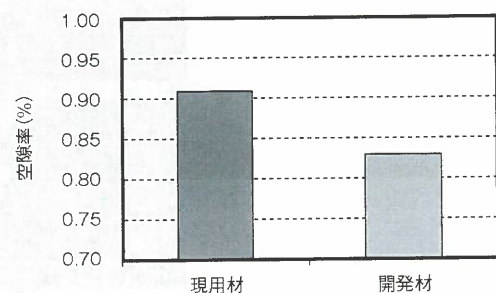
図5 溶射皮膜の空隙率

溶射皮膜は、溶射材料が溶射ガンを通過する過程において、加熱、溶融（半溶融）軟化した粒子が高速で基材に積層されることによって組織が形成される。そのため溶射皮膜の組織を観察することにより、酸化された介在物や空孔の量により判定し、溶射皮膜の欠陥や緻密性を定量的に把握する必要がある。そこで、溶射皮膜形成の健全性を評価する手法として、断面組織写真から画像処理ソフト（米国National Institute of Health社製NHI Image）により、介在物や空孔を空隙と定義し、その空隙率を求めた。その結果、図5に示した溶射皮膜の空隙率を比較すると現用材では0.91%で、開発材は0.83%と現用材よりもやや緻密であった。また、耐高温硫化腐食に対して採用される50Ni50Crではガスプラズマ溶射法により皮膜形成されるが、空隙率は2~5%程度<sup>(10)</sup>とHVOFで形成した皮膜に対して著しく低い値であった。

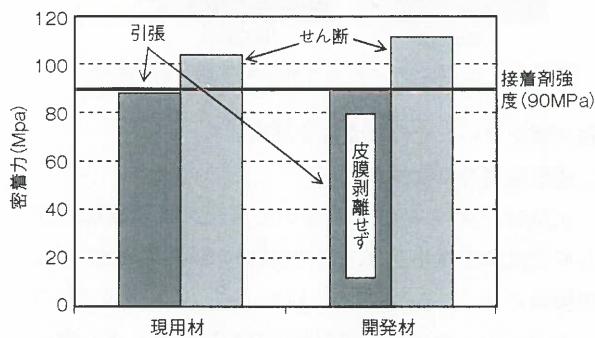
図7 溶射皮膜の密着力比較

その結果を図7に引張およびせん断密着力の比較結果を示す。引張密着力は、現用材では測定範囲内であったが、開発材では接着剤の強度を上回り測定不能（皮膜剥離せず）であった。一方、せん断応力による密着力は、両材料で測定可能で、開発材は、現用材より密着力は優れていた。

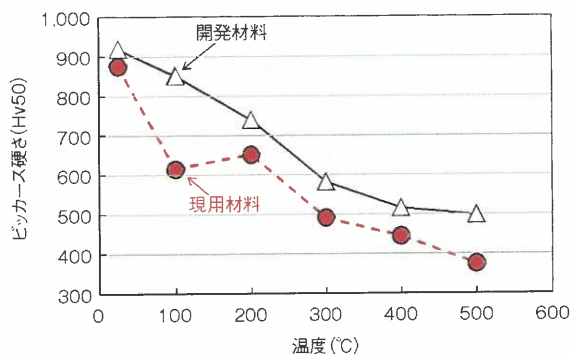
図8 溶射皮膜の硬さ特性

溶射皮膜の硬さは、実機適用を考慮してボイラ蒸発管の運用温度範囲を若干超える程度とし、常温から500℃まで100℃間隔でビッカース硬さをJIS Z 2244に準じて10点測定した。その結果を図8に示す。硬さ変化は、一般的に金属材料と同様に温度が上昇するに従い硬さは低下するが、現用材に比べ開発材は、400℃と500℃の硬さ低下勾配が緩やかになっている。このことは、高温での耐摩耗性が維持されていることにつながると考える。

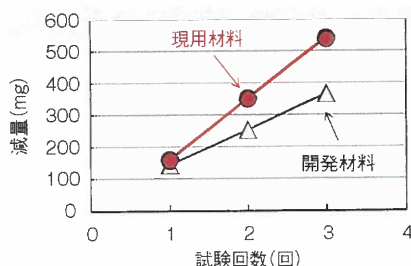
図9 常温エロージョン試験結果

溶射皮膜は、熔融または半熔融粒子の積層であるため、皮膜組織の強度を評価が必要となる。そこで、常温にてエロージョン試験を実施し、その結果を図9に示す。試験機材は、溶射の前処理に使用するハンディーブラスターを用いてホワイトアルミナ（WA #180）を用いて試験した。その結果、摩耗量は試験回数の増加とともに直線的に増加する傾向を示し、開発材は、現用材より優れた耐エロージョン性であった。

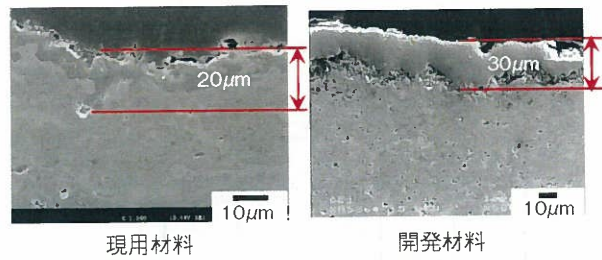
写真5 硫酸塩高温腐食試験結果

試験は、JISに規定されている高温腐食試験法のうち埋没試験を採用し、650℃、20時間の試験を実施した。硫酸塩には、共晶温度620℃の $Na_2SO_4$ -25.7mass%NaClの合成灰中へ現用材と開発材の試験片をそれぞれ埋め込んだ。試験結果を写真5に示す。その結果、現用材と開発材を比較すると腐食による変質層は20～30μmと有意差はほとんど認められず、軽微な腐食量であった。
